BADANIA KONTROLNE - GEOTECHNICZNE

OPINIA GEOTECHNICZNA PODŁOŻA GRUNTOWEGO

Lokalizacja: Słotwina, ul. Ks. Jerzego Popiełuszki

Określenie warunków geotechnicznych w miejscu planowanej inwestycji:
Budowa chodnika.

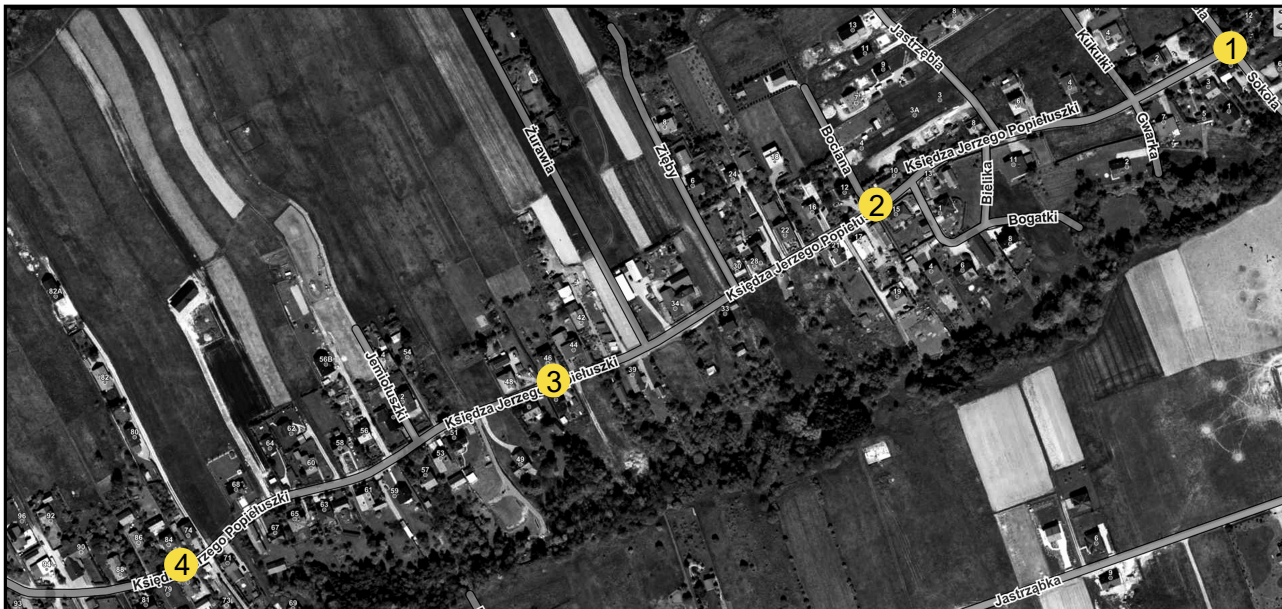
Załącznik 1 - lokalizacja obszaru badań

otwór 1/5

SKALA 1:2000
